Plantation de haies le long du Chemin n°38 de Bossut-Gottechain et du Chemin n°1 Nethen .

Note à l'administration communale et provinciale

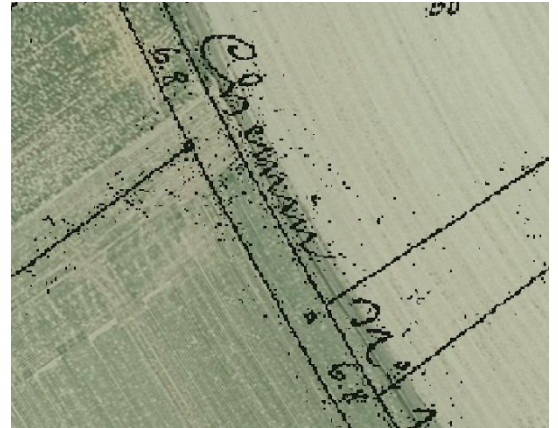
Le chemin vicinal n°38 de Bossut-Gottechain, prolongé par le chemin n°1 de Nethen, a récemment fait l'objet d'une opération de plantation à la demande de la Province du Brabant wallon.

Préalablement à ces travaux, le tracé de la voirie a été matérialisé par un géomètre. Sur cette base, les plantations ont été réalisées à environ 50 cm de la limite ainsi définie.

À titre indicatif, le chemin n°38 présente une largeur d'environ 3,10 m sur une longueur de ±170 m, tandis que le chemin n°1 atteint une largeur d'environ 6,80 m sur ±600 m. Ces données sont toutefois à vérifier sur l'exemplaire de l'atlas des voiries vicinales conservé à l'administration communale. Le fonds est propriété communale selon les données cadastrales.

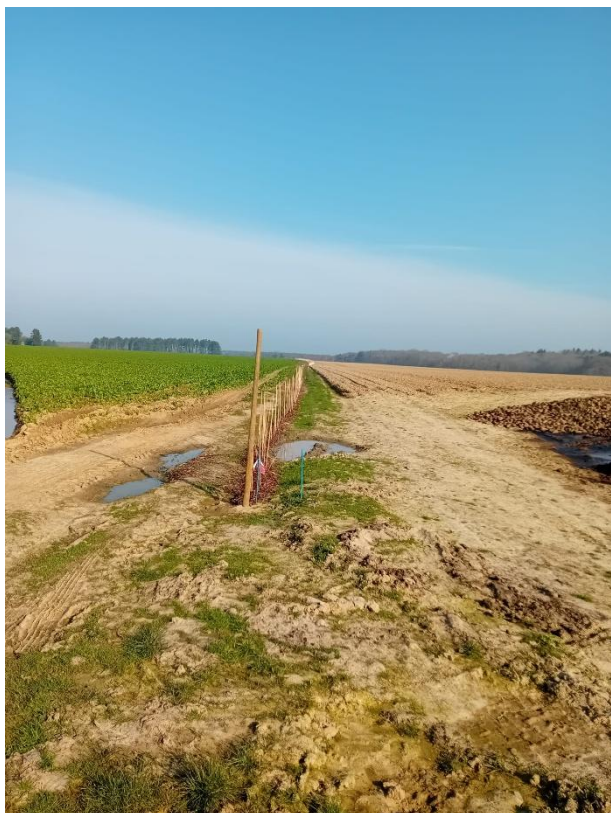
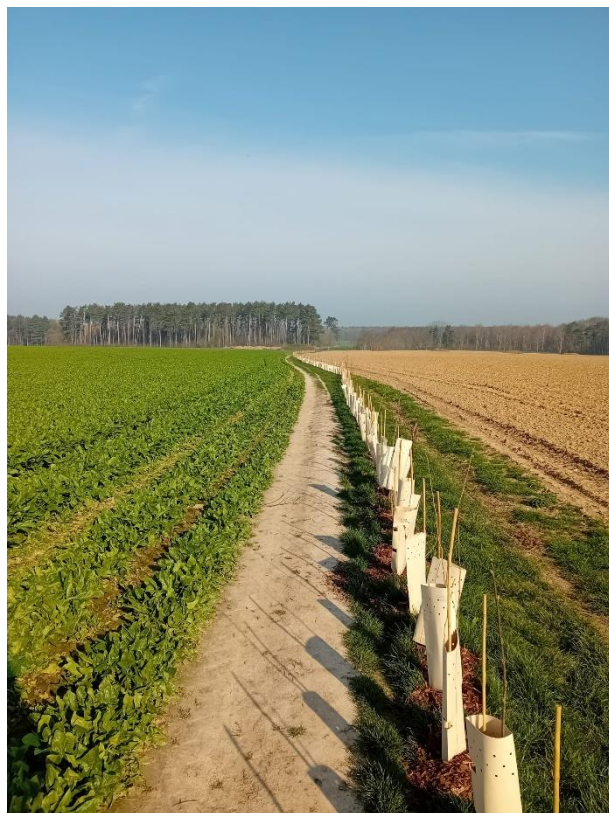
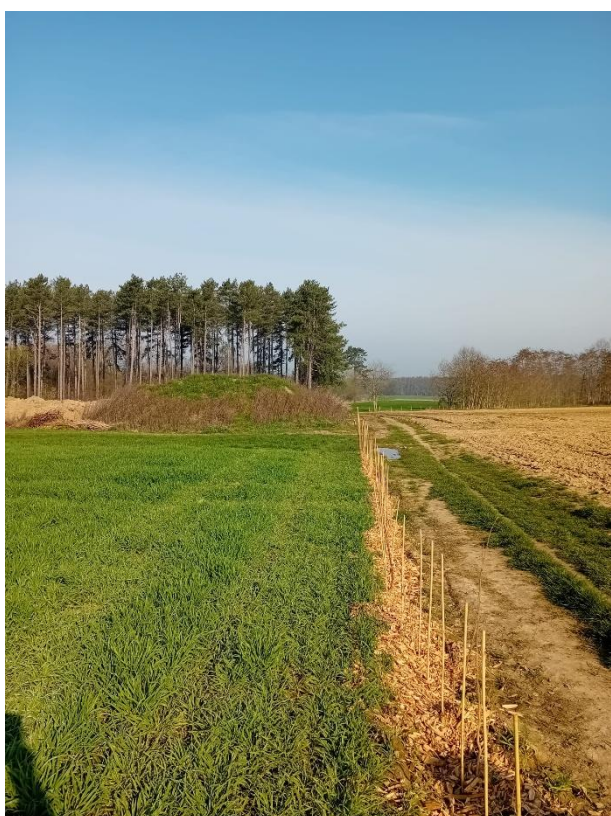
Lors d'une visite de terrain, il a été constaté que le tracé implanté par le géomètre et la plantation ne correspondent pas au cheminement actuellement emprunté. Depuis la rue de l'Abbaye, le passage se situe globalement d'abord à gauche de la haie, puis bascule à droite, ce qui contraint les usagers à traverser celle-ci. Par ailleurs, certaines inflexions observées dans l'alignement de la haie apparaissent peu cohérentes. En l'absence de plans détaillés et de repères de terrain, il n'est toutefois pas possible de se prononcer quant à leur bien-fondé.

Il a également été relevé que l'ensemble des plantations ne bénéficie pas d'une protection adéquate contre les dégâts causés par la faune.

1. Un manque de lisibilité du tracé pour les usagers ;
2. Une praticabilité insuffisante du chemin ;
3. Une remise en question, par certains usagers, de la qualité des travaux réalisés ;
4. Une proximité excessive des plantations par rapport aux limites cadastrales, en particulier sur le tronçon situé à Nethen, où l'assiette du chemin est plus large.

Le point 4 est particulièrement préoccupant dans la mesure où il risque de compliquer les opérations d'entretien futures.

- De rétablir avec la largeur adéquate, dans un premier temps, le tracé légal du chemin au moyen d'un engin mécanique, étant donné que l'assiette a déjà été, en tout ou en partie, labourée de manière irrégulière par certains exploitants riverains ;

- Cette intervention permettrait aux usagers de suivre un itinéraire clair sans détériorer la haie ;
 - Elle offrirait également aux exploitants la possibilité d'utiliser correctement leurs parcelles ;

- De renforcer dans un second temps ladite assiette.
- De faire procéder à l'enlèvement des déchets présents sur l'assiette légale, à proximité du carrefour avec le chemin n°23, dit « des Étiques » ;

- De rappeler aux exploitants riverains les règles applicables, notamment celles prévues par le règlement de police concernant les distances à respecter entre les cultures et les voiries communales. - Une information complémentaire relative au respect des sentiers et à la conditionnalité agricole en Wallonie est disponible à l'adresse suivante :
